東北地方太平洋沖地震 緊急被害状況報告（宮城大学） 気仙沼および周辺小漁港集落

東北地方太平洋沖地震緊急被害状況報告・気仙沼および周辺小漁港集落

① 被害状況の概要

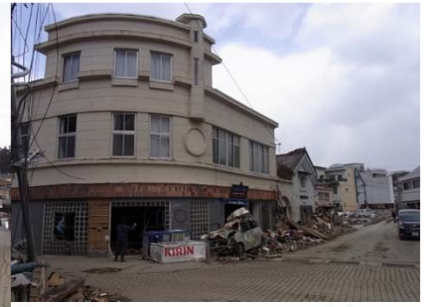
被害が大きくないものもある。津波のむきによるものか。

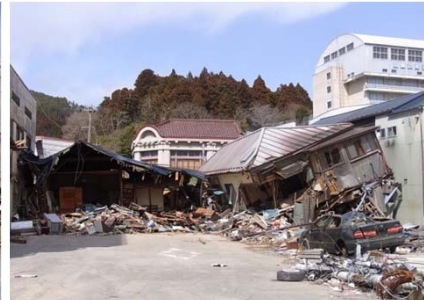
通りが流された家で閉鎖されている。

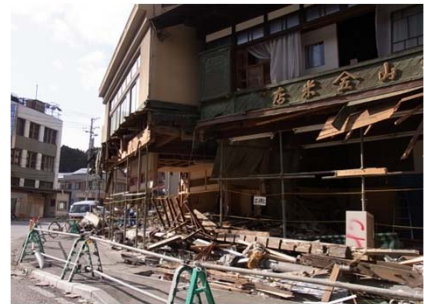
山金米店。

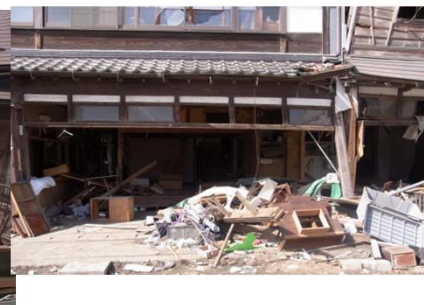
その内部。

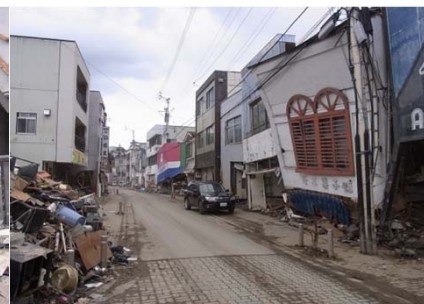
南町の通りの様子。

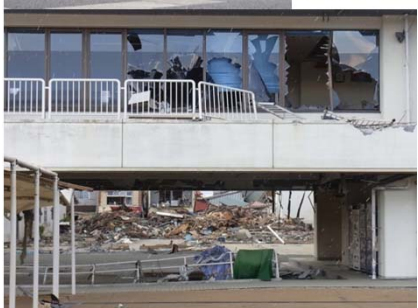
フェリー発着所建物。ピロティー状になっているため、津波が下を走った模様。

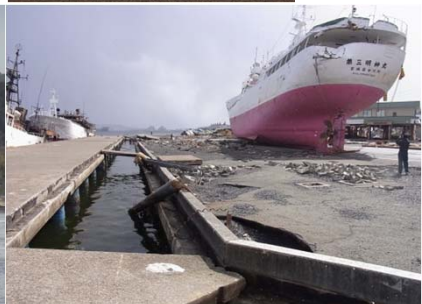
岩壁に乗り上げた船舶の事例。

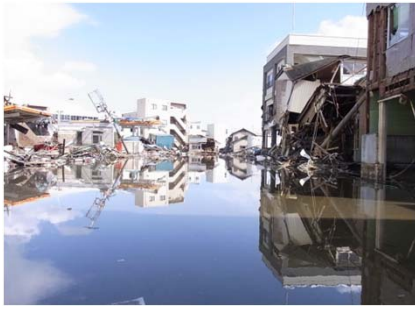
浸水状態が続いている状況。

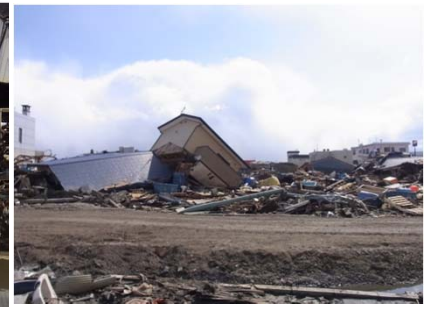
緊急補修された道路もある。

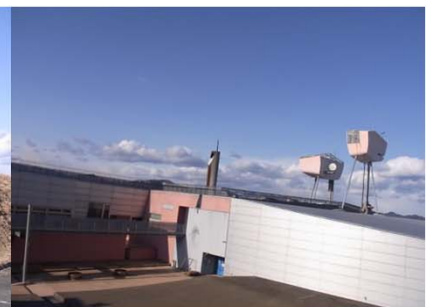
外観上特に目立った被害なし。

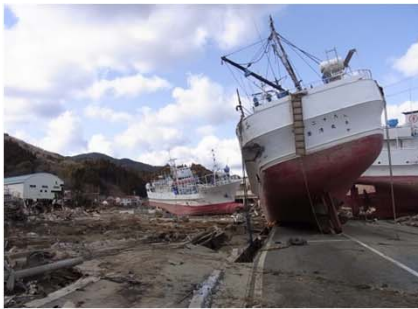
打ち上げられた大型船舶。

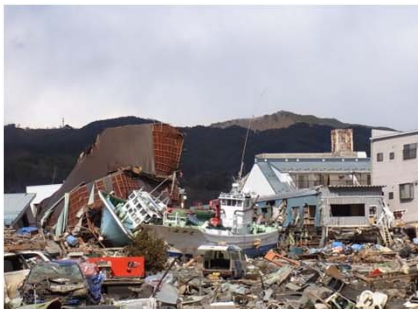
錦町の被害状況。小型船舶も打ち上げられている。地盤沈下も見られる。

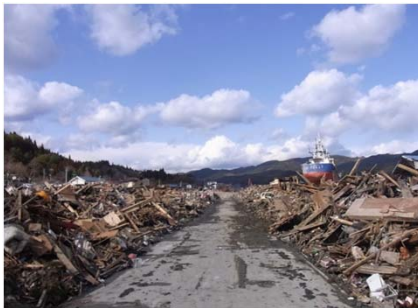
平坦部の中間付近まで船舶が流されている。瓦礫撤去作業状況。

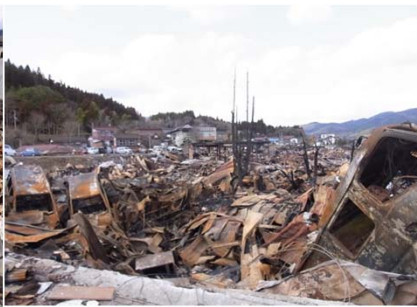
広範な火災被害に見舞われたみなと町。

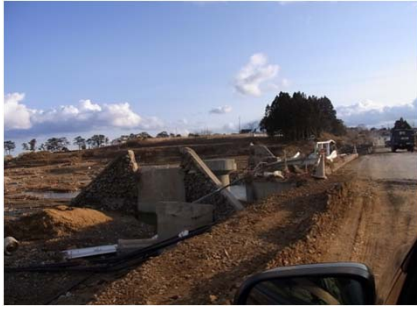
小河川の架橋が落ちている状況。

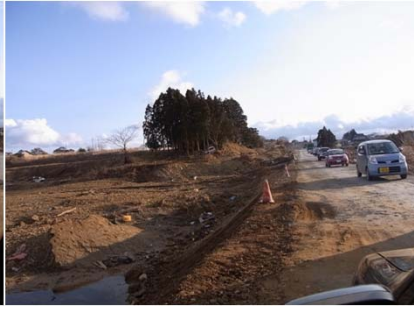
河川付近全体の土地が流され道路は盛土で復旧。 片側まで復旧した道路。

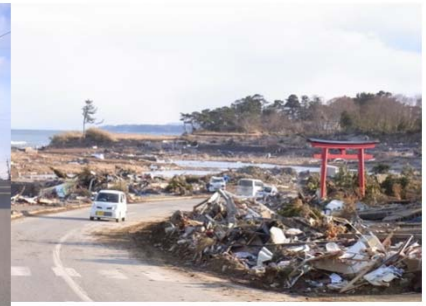
大谷海岸付近の住宅が壊滅状態。

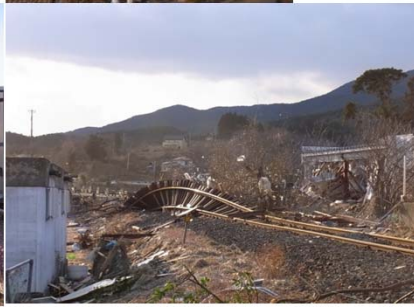
波打つ線路。

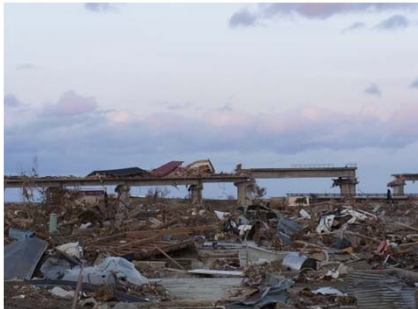
電車の高架に家乗っている状況。

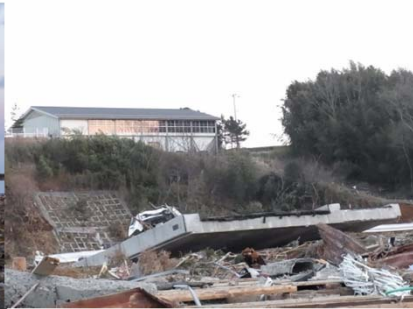
路盤の落ちた橋。

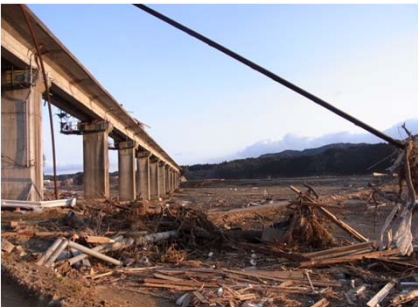
高架が落ちている状況。

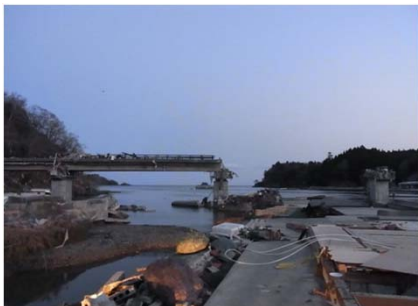
歌津地区の高架落下状況。
